I. Popis vozidla

Tovární značka	BMW	Model	120d
Rok výroby	2008	VIN	WBAUB51090VB95557
Obsah Motoru	2,0	Stav tachometru (km)	276.438
Palivo	Benzín	Nafta	Hybridní Elektro
Typ převodovky:	Manuální	Automatická	Dvouspojková Variátor
Servisní knížka	Ne	Ano	Datum posledního zápisu / km:
Počet klíčů k vozidlu:	2	Počet předchozích majitelů:	2
STK	Ne	Ano	Platnost (MM/RRRR): 03/2024

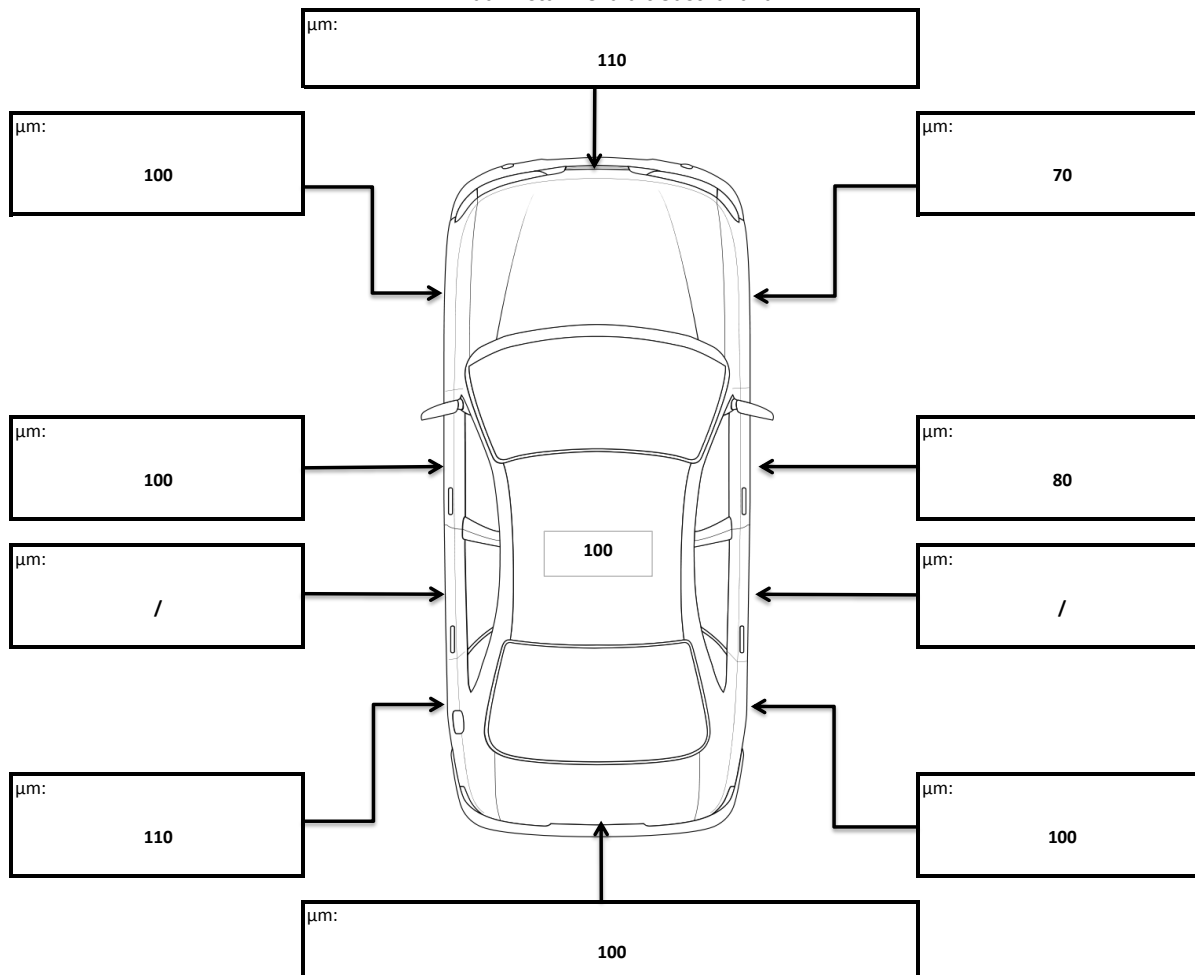
Vizuální stav vozu a tloušťka laku

Stav čelního skla: Prasklina v horní části

Poznámka: Výrazné kosmetické vady po celém voze
Pravý přední světlomet zašlý (levý měněný)
Prasklý kryt levého zadního světlometu
