I. Popis vozidla

| Tovární značka | Honda | Model | CR-Z |

Vizuální stav vozu a tloušťka laku

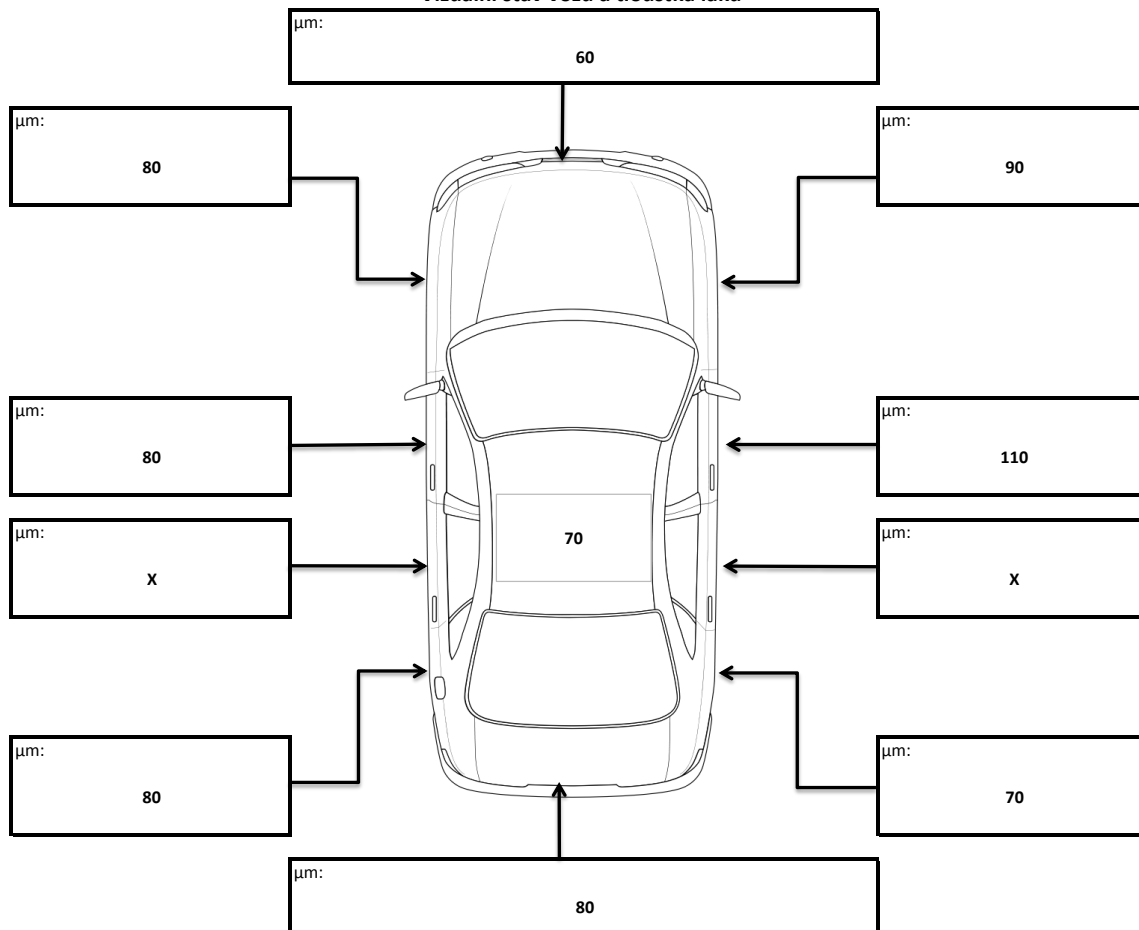
Poznámka: Všechny části karoserie kromě předního nárazníku mají originální lak. Vůz byl drobně havarován na přední nárazník - nedobrzděný vůz. Vyměněn přední nárazník a levé přední světlo. Karoserie nese kosmetické vady úměrné stáří a nájezdu.
