I. Popis vozidla

Tovární značka	BMW	Model	Z4
Rok výroby	2007	VIN	WBABU51050LW84774
Obsah Motoru	3.0	Palivo	Benzín
Stav tachometru (km)	135.760	Počet předchozích majitelů:	3
Typ převodovky	Manuální	Automatická	sekvenční
Servisní knížka	Ne	Ano	Datum posledního zápisu: 20.11.2018 / 133 037 km
Počet klíčů k vozidlu	2		
Platnost STK	Ne	Ano	Platnost (MM/RRRR):

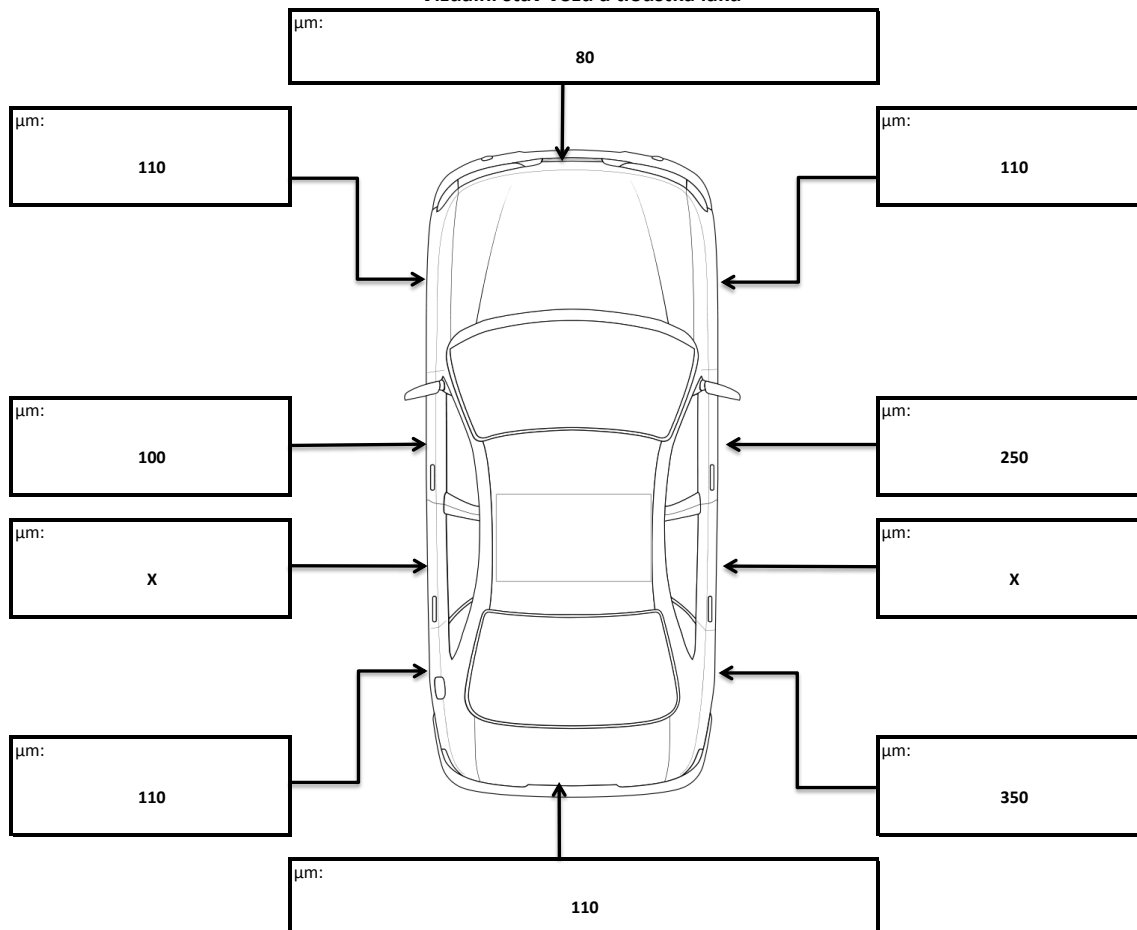
Vizuální stav vozu a tloušťka laku

Poznámka: Karoserie téměř bez kosmetických vad
