## I. Popis vozidla

Tovární značka	<b>Alfa Romeo</b>	Model	<b>Spider</b>
Rok výroby	<b>1992</b>	VIN	<b>ZAR11500007002851</b>
Obsah Motoru	<b>2</b>	Palivo	<b>Benzín</b>
Stav tachometru (km)	<b>135.692</b>	Počet předchozích majitelů:	<b>3</b>
Typ převodovky	<b>Manuální</b>	<b>Automatická</b>	<b>sekvenční</b>
Servisní knížka	<b>Ne</b>	<b>Ano</b>	Datum posledního zápisu:
Počet klíčů k vozidlu	<b>2</b>		
Platnost STK	<b>Ne</b>	<b>Ano</b>	Platnost (MM/RRRR):

### Vizuální stav vozu a tloušťka laku

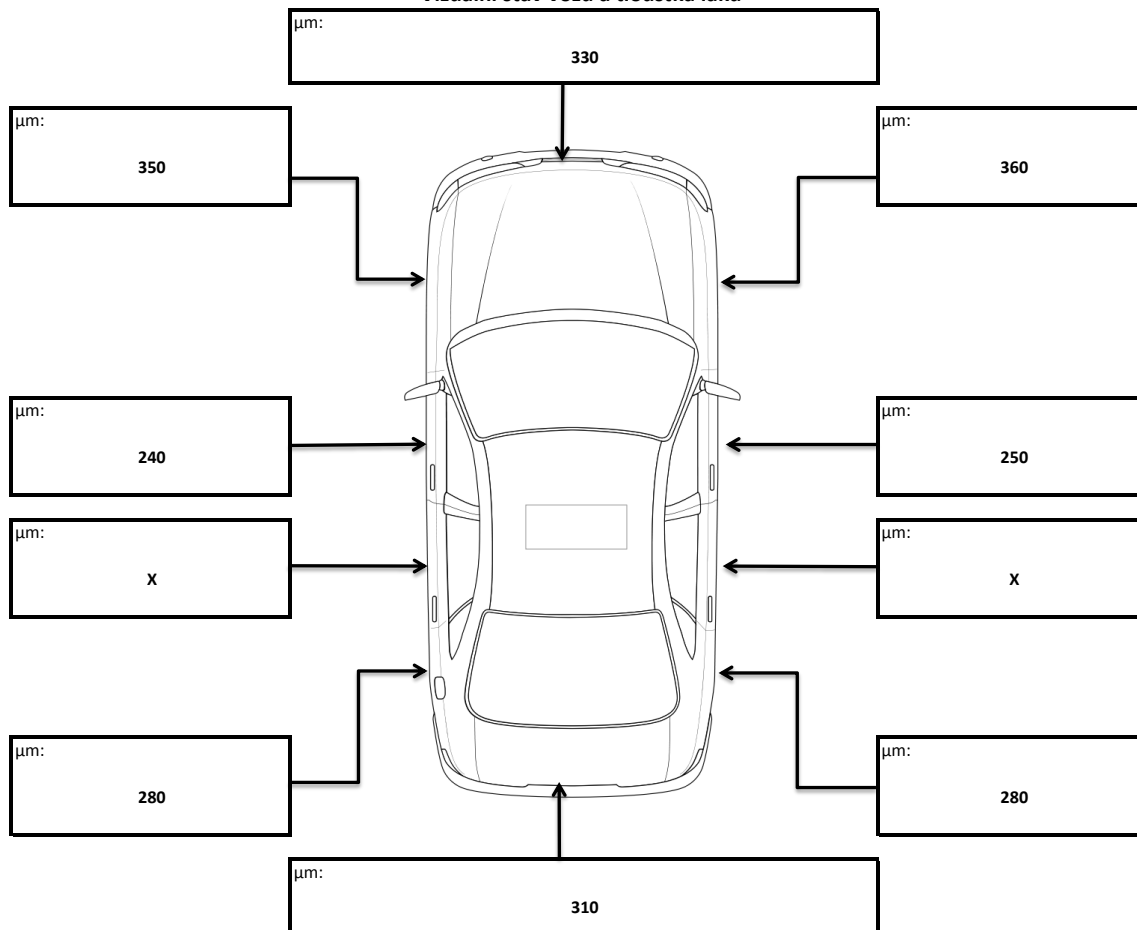
Stav čelního skla: OK

Poznámka: Karoserie vozu byla v minulosti přelakována.  
Stav karoserie velice dobrý s minimem kosmetických vad.  
Střecha vozidla ve výborném stavu.
