I. Popis vozidla

Tovární značka	Renault	Model	Megane
Rok výroby	2009	VIN	VF1KM1ROH41524915
Obsah Motoru	1,6 82 kw	Palivo	Benzín
Stav tachometru (km)	273.553	Počet předchozích majitelů:	1
Typ převodovky	Manuální	Automatická	sekvenční
Servisní knížka	Ne	Ano	Datum posledního zápisu: Faktury ze všech prohlídek
Počet klíčů k vozidlu	2		
Platnost STK	Ne	Ano	Platnost (MM/RRRR): 10/2020

Vizuální stav vozu a tloušťka laku

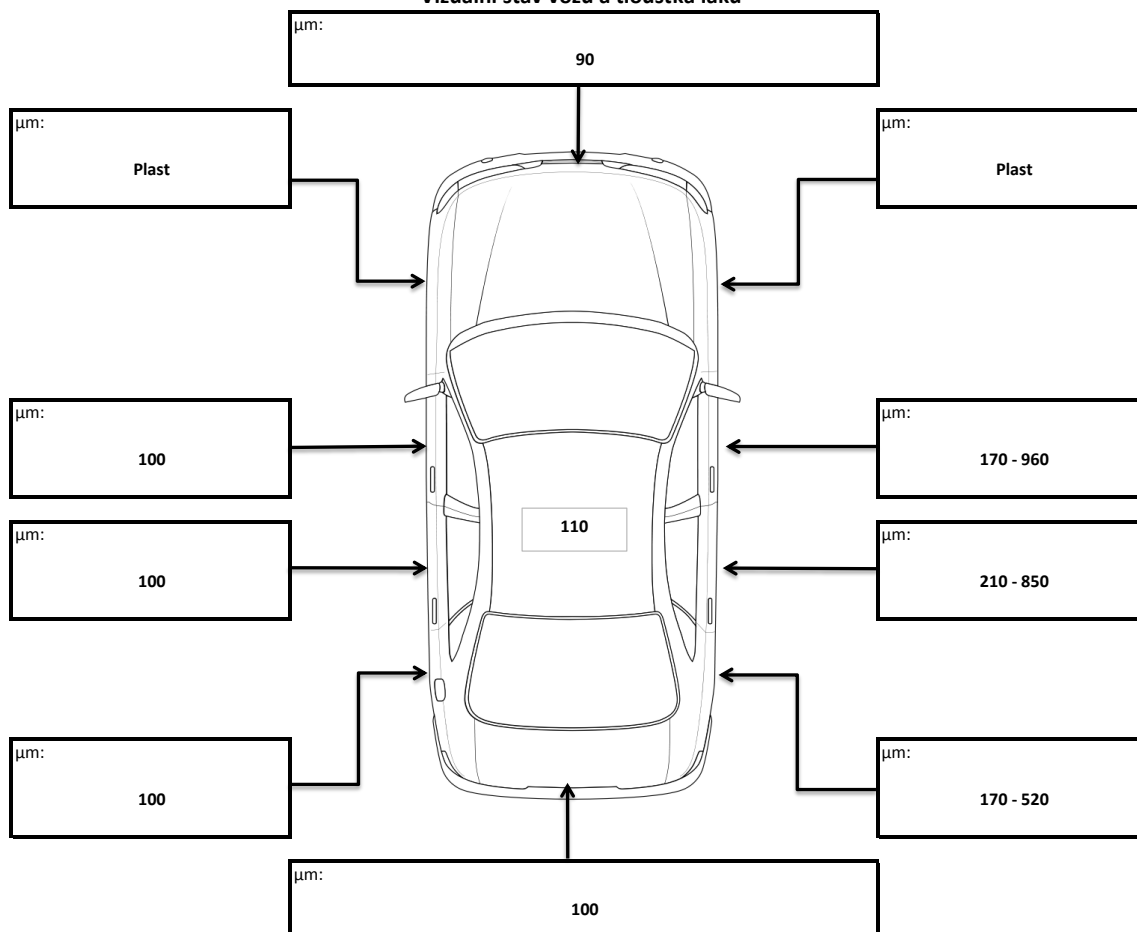
Stav čelního skla: OK

Poznámka: Kapota + střecha dřílky po kroupách.
Vyšisovaná barva na předních plastových blatnicích.
Odřený levý zadní lem.
Na celém voze kosmetické vady úměrné stáří a nájezdu.
