I. Popis vozidla

Tovární značka	Honda	Model	Civic
Rok výroby	2012	VIN	SHHFK3760CU001015
Obsah Motoru	2,2 110 KW	Palivo	Diesel
Stav tachometru (km)	195 985	Počet předchozích majitelů:	3
Typ převodovky	Manuální	Automatická	sekvenční
Servisní knížka	Ne	Ano	Datum posledního zápisu: 1.11.2018 / 195 968 km
Počet klíčů k vozidlu	2		
Platnost STK	Ne	Ano	Platnost (MM/RRRR): 10/2020

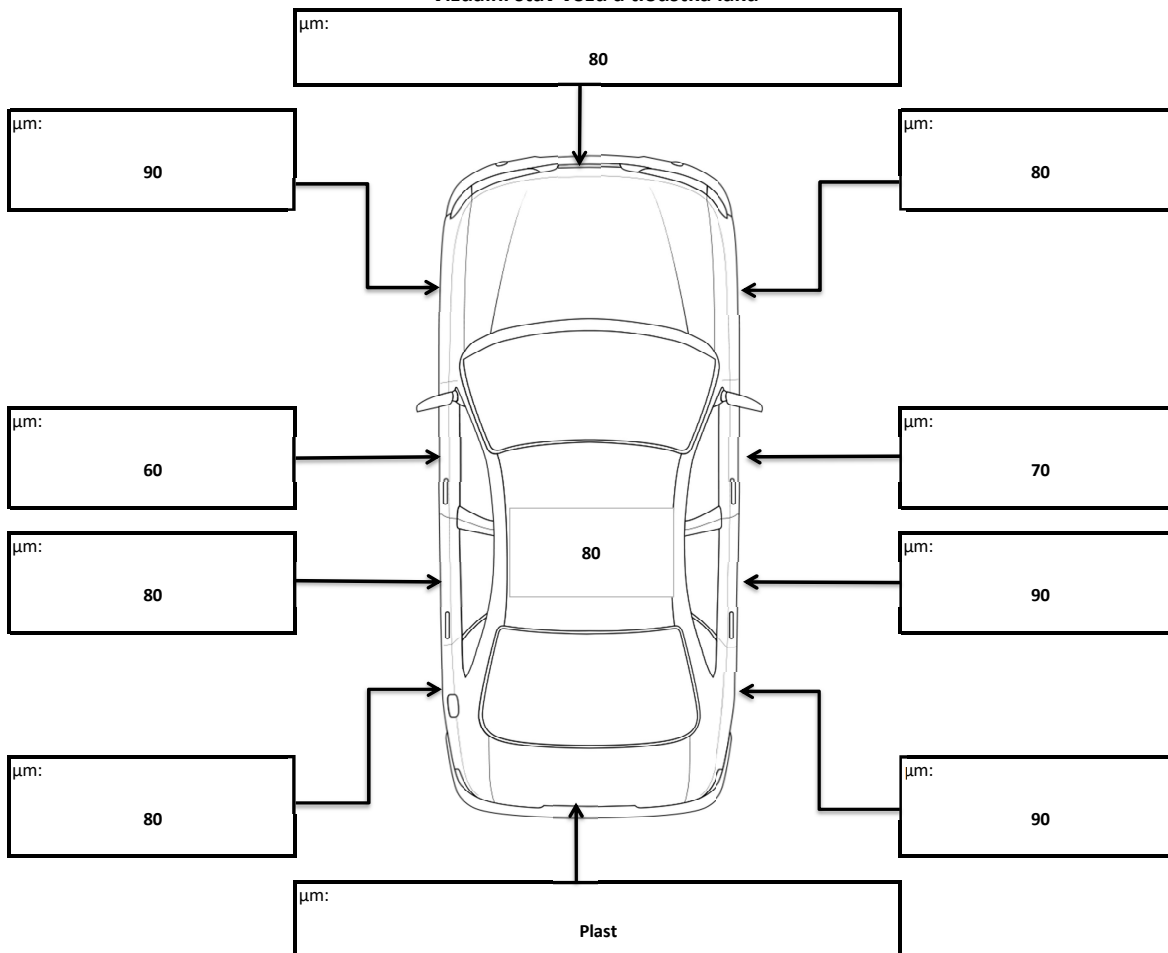
Vizuální stav vozu a tloušťka laku

Stav čelního skla: OK

Poznámka: Všechny části karoserie mají originální lak a jsou dobře spasované - vůz nebyl havarován. Karoserie téměř bez kosmetických vad.
