I. Popis vozidla

Tovární značka	Honda	Model	Accord
Rok výroby	2009	VIN	JHMCU35609C207683
Obsah Motoru	2,2 110 KW	Palivo	Diesel
Stav tachometru (km)	204 900	Počet předchozích majitelů:	2
Typ převodovky	Manuální	Automatická	sekvenční
Servisní knížka	Ne	Ano	Datum posledního zápisu: 19.3.2018 / 202 074 km
Počet klíčů k vozidlu	2		
Platnost STK	Ne	Ano	Platnost (MM/RRRR): 07/2020

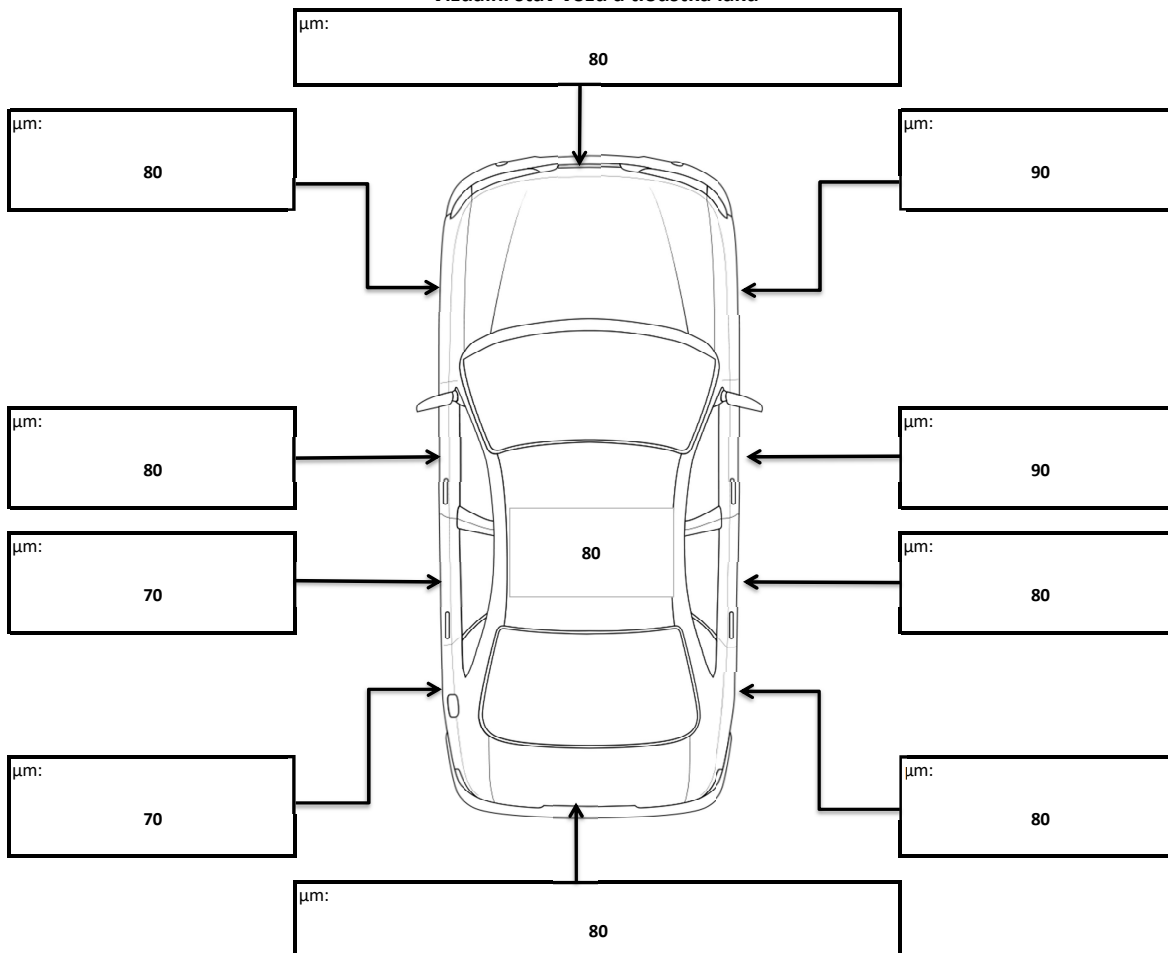
Vizuální stav vozu a tloušťka laku

Všechny části karoserie mají originální lak a jsou dobře spasované - vůz nebyl havarován.
 Karoserie téměř bez kosmetických vad.
 Mírně zašlé kryty předních světlometů.
