I. Popis vozidla

Tovární značka	Fiat	Model	Croma
Rok výroby	10/2006	VIN	ZFA19400002051733
Obsah Motoru	2,2 108 kw	Palivo	Benzín
Stav tachometru (km)	126 233	Počet předchozích majitelů:	4
Typ převodovky	Manuální	Automatická	sekvenční
Servisní knížka	Ne	Ano	Datum posledního zápisu: 07.02.2012 / 62 820 km
Počet klíčů k vozidlu	1		
Platnost STK	Ne	Ano	Platnost (MM/RRRR): 04/2020

Vizuální stav vozu a tloušťka laku

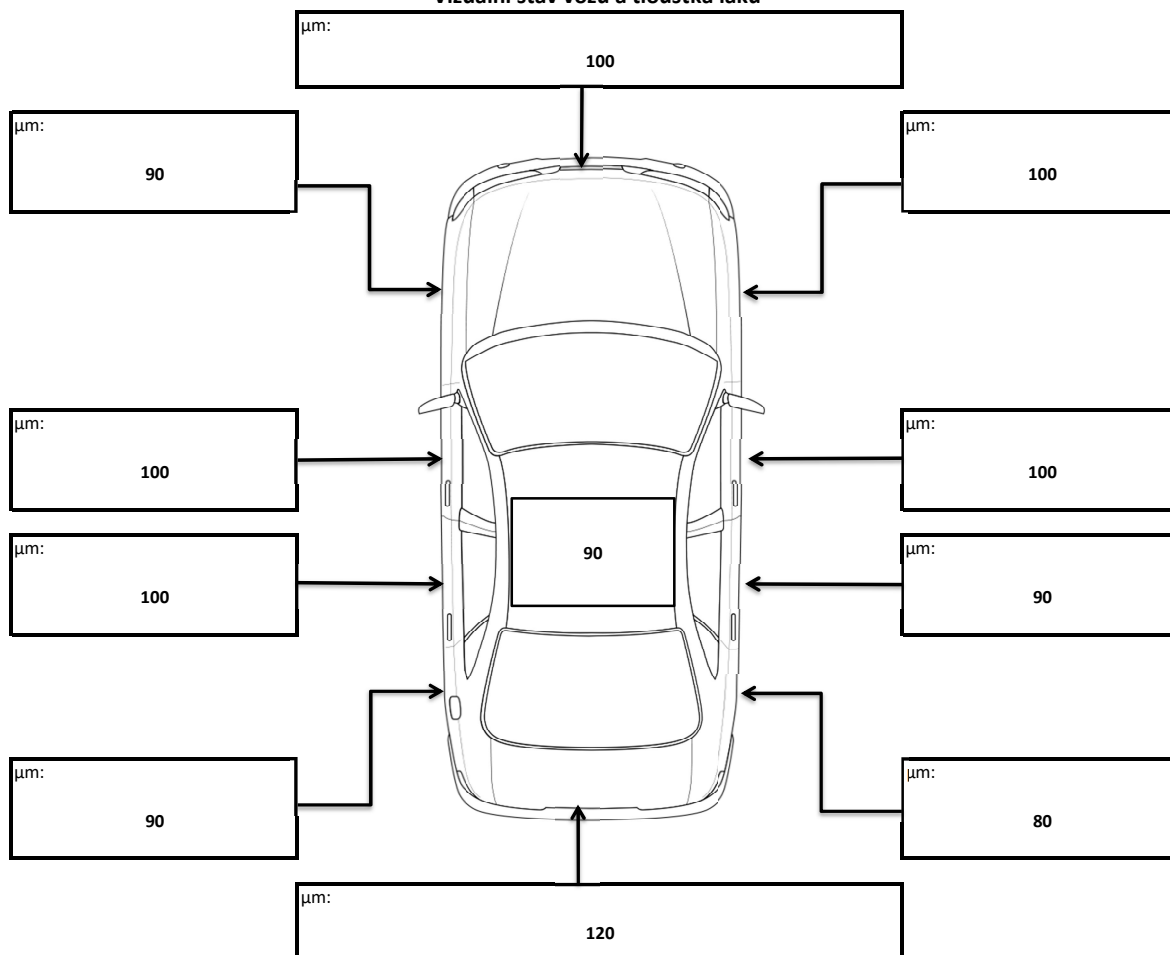
Všechny části karoserie mají originální lak a jsou dobře spasované - vůz nebyl havarován.
 Karoserie vykazuje kosmetické vady úměrné stáří.
 Zašlé kryty předních světlometů.
 Chybí plast pod madlem víka od kufru.
 Silně opotřebovaný klíč.
