I. Popis vozidla

Tovární značka	Renault	Model	Koleos	
Rok výroby	2011	VIN	VF1VY5KONUC395885	
Obsah Motoru	2,0	Stav tachometru (km)	140.408 km	
Palivo	Benzín	Nafta	Hybridní	Elektro
Typ převodovky:	Manuální	Automatická	Dvouspojková	Variátor
Servisní knížka	Ne	Ano	Datum posledního zápisu / km:	
Počet klíčů k vozidlu:	2	Počet předchozích majitelů: 2		
STK	Ne	Ano	Platnost (MM/RRRR): 11/2025

Vizuální stav vozu a tloušťka laku

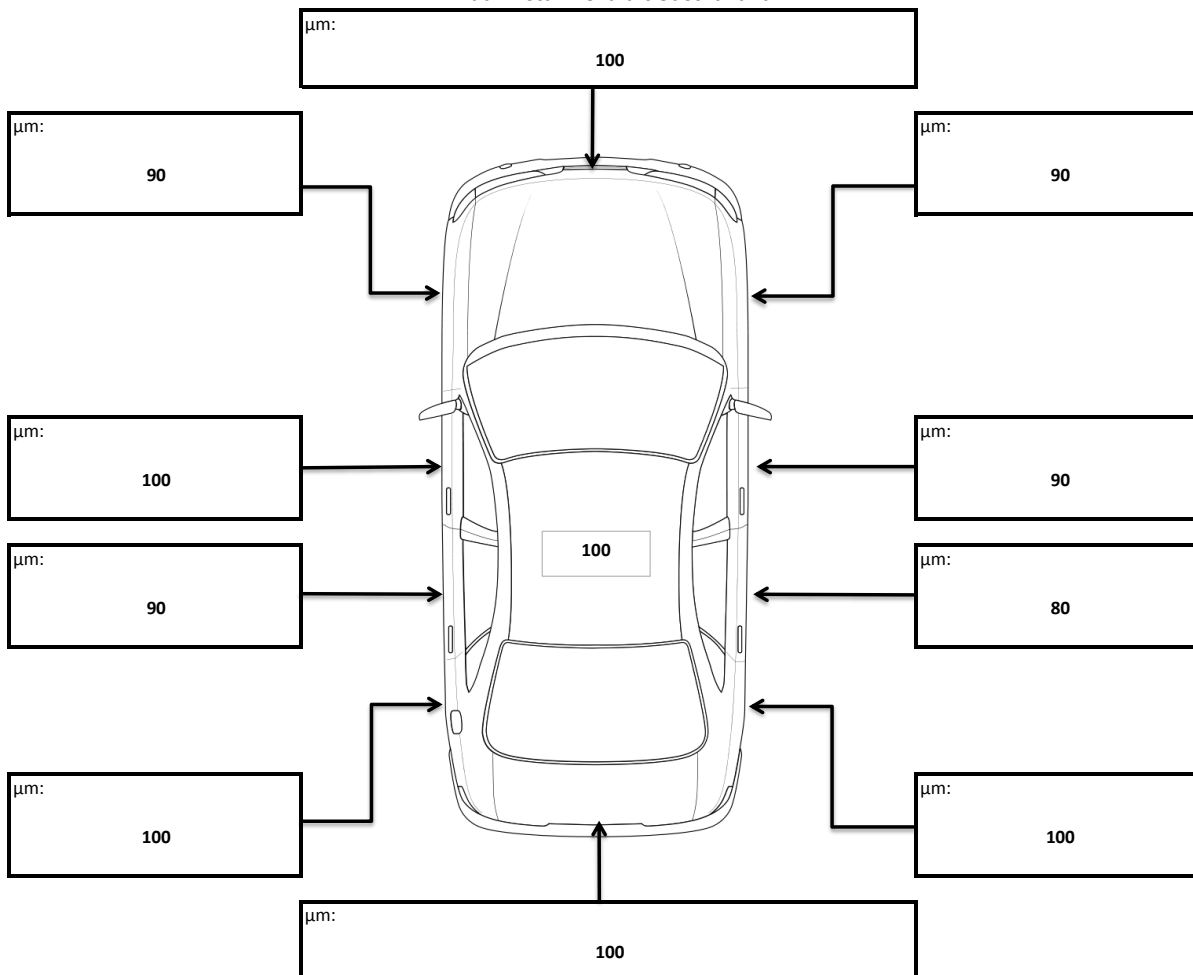
Stav čelního skla: OK

Poznámka: Promáčklina na pravém "A" sloupku a pravém zadním blatníku
 Odřený přední nárazník
 2 x důlek na levých předních dveřích + 2 x důlek na pravých zadních dveřích
 Škrábanec táhnoucí se po levé straně vozu
 Škrábanec na levém zpětném zrcátku
